INTERVENCIONES HISTORICISTAS EN EL PATRIMONIO HISTÓRICO- ARTÍSTICO DEL PAÍS VASCO: LA CATEDRAL DE SANTA MARÍA DE VITORIA-GASTEIZ

M^a José Hernando Rubio

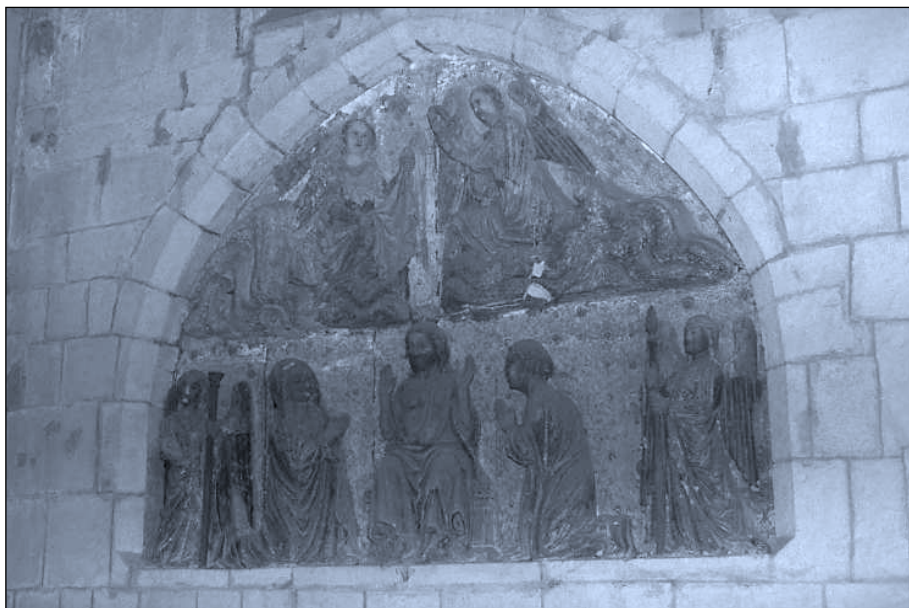
Catedral de Santa María.

Tímpano escultórico del s. XIII-XIV, aparecido en la Restauración de 1962-64. Crucero nave del Evangelio.

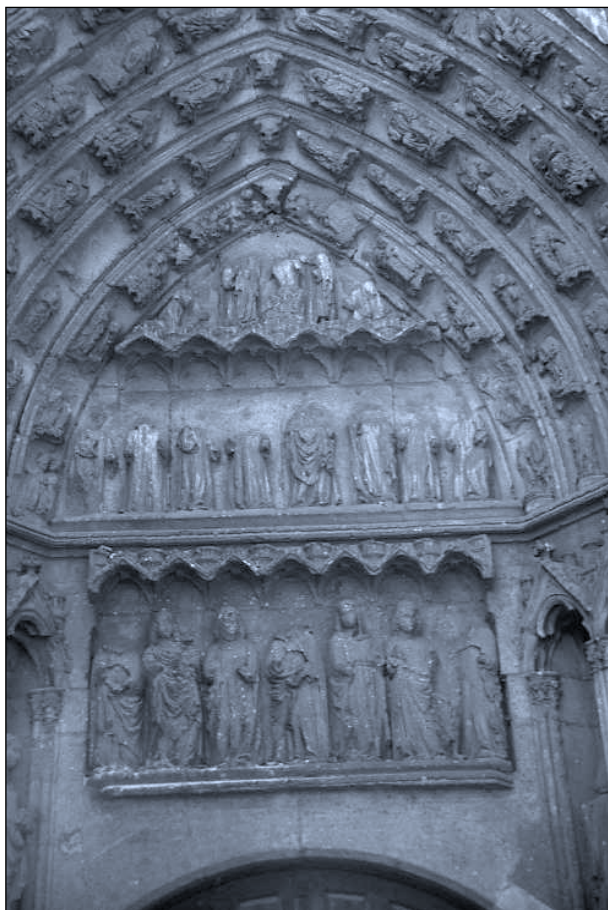
Catedral de Santa María.
Portada de Santa Ana. Portada
gótica del s. XIV, fachada oeste
del brazo del crucero sur.

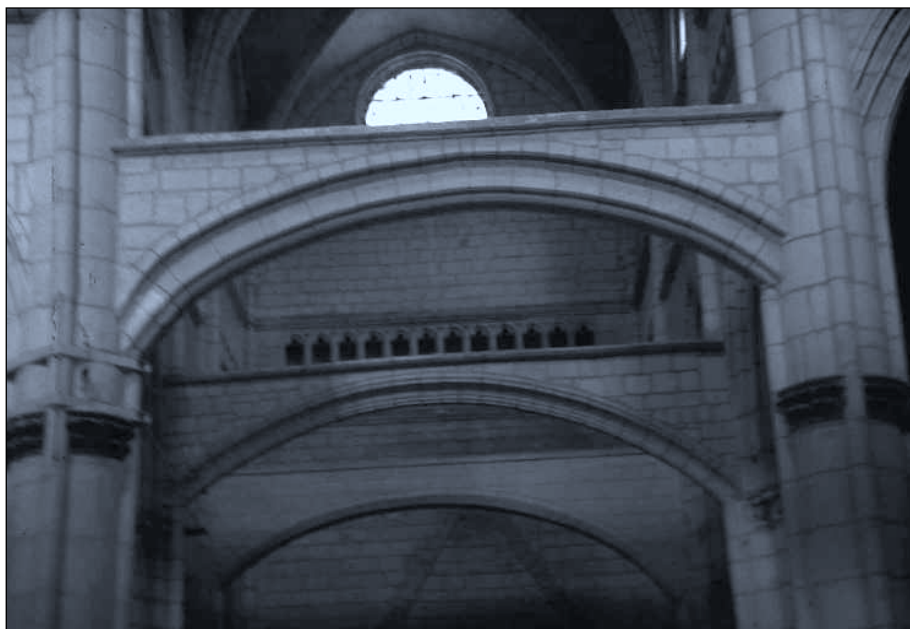
Catedral de Santa María.

Detalle Arcos de entibo del crucero. Octubre 1995. Estado actual.

Navarrete y Manteli¹¹, biógrafo e impresor respectivamente aluden en el siglo pasado al mal estado de la Catedral y culpan de falta de pericia al alarife que actuó en la obra, cuando afirman que: *"ésta tiene defectos en su alzado, entre los que sobresalen la mala disposición de sus botareles y contrafuertes, que obligaron para atender a su solidez a sobreponer en todas las pilastras que sostienen la bóveda, arcos rebajados de contención, robando el efecto que produciría la esbeltez de su techumbre"*.

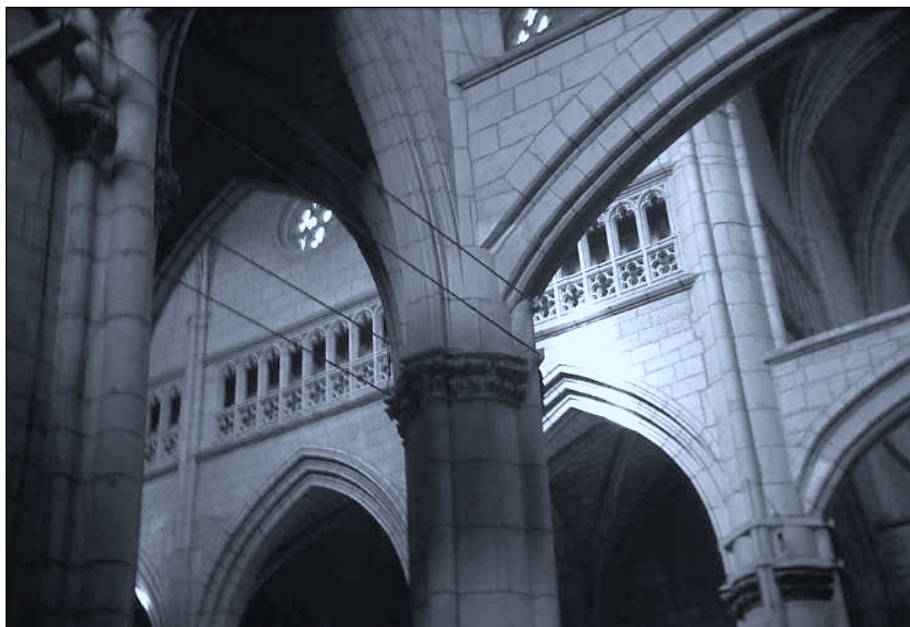
Catedral de Santa María.

La Catedral de Vitoria presentaba múltiples señales de ruina: desplome de los pilares, grietas en las plementerías de las bóvedas y deformaciones muy acusadas en los nervios de arcos diagonales y fajones. Puede decirse que se han consolidado la casi totalidad de las bóvedas, rectificando los nervios deformados y recebando las quebras que existían en las plementerías."

Nave de la Epístola. Tensores metálicos colocados en la restauración de 1962-64. Estado actual.

Al observar que la flexión o pandeo de los pilares, hacia el interior de la nave central, era resultado de los empujes de las naves laterales, para evitar esta acción ha bastado atirantar con tensores metálicos dichas naves, para que los arcos codales resultasen superfluos."

Después de atirantar las naves laterales o bajas en sus arcos fajones, con cuatro tensores de acero redondo de 20 mm., se procedió a desmontar las enormes dovelas de los arcos codales, desde un andamiaje proyectado para servir de apeo de los mismos arcos y de acodamiento supletorio de los pilares, durante el curso de la operación."
